Fotografie relative ai lavori nella Chiesa di S. Maria della Salute

Foto riprese il 21/03/2010

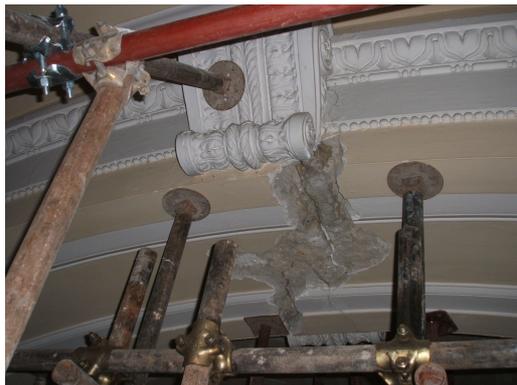
1) Arco principale sull'Altare prima dell'intervento

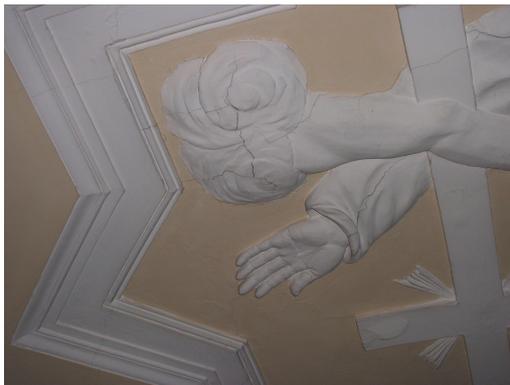
2) Prima delle tre decorazioni presenti sulla volta della navata della Chiesa, ingrandendosi notano alcune spaccature

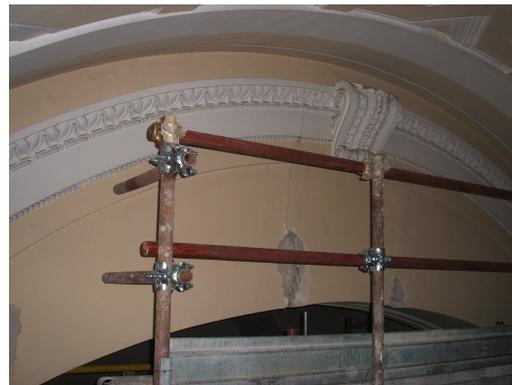
3) Arco posto sotto la cantoria, appena entrati in Chiesa, prima che fosse realizzato l'intervento

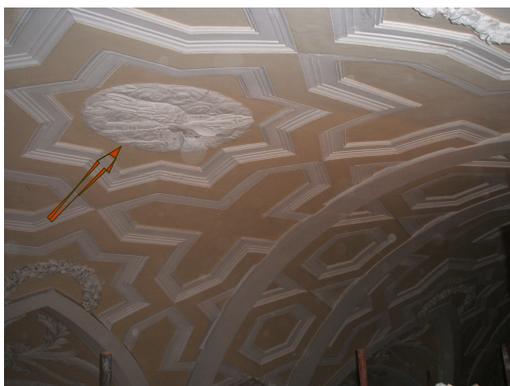
5) La centrale delle tre decorazioni presenti, ancora non rimosse, sulla volta della navata della Chiesa; la volta è ancora integra

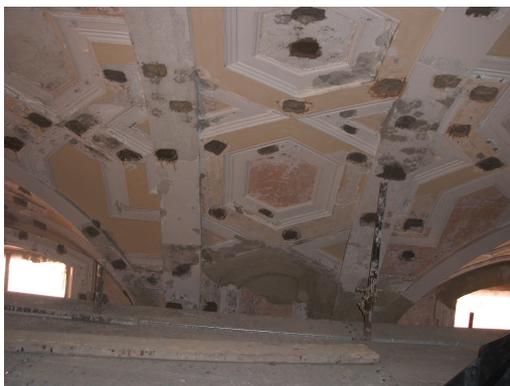
8) La volta della navata della Chiesa, come ci sarà consegnata
